**INFORME TECNICO
EVALUACION DEGRADACION
ENVASES HOJALATAS CONSERVA DE DURAZNOS**

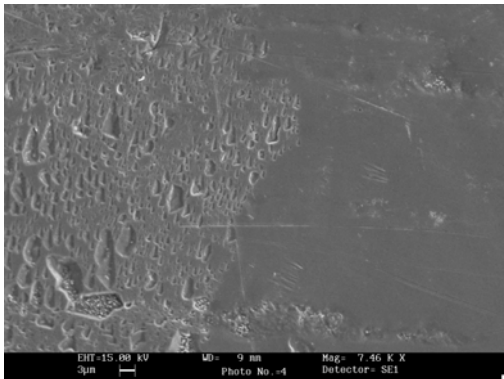
Fig. 1. Zona que muestra parte con ataque y sin ataque.

La Fig. 1. caracteriza la superficie de la hojalata en zona unión cuerpo envase; la zona protegida con adhesivo no muestra daño observándose la capa de pasivación de cromado electrolítico material. Al lado, se observa otra zona con superficie dañada por acción de la conserva o medioambiente interno, en que el cromado desapareció completamente, ocurriendo desestañado del Sn libre y del óxido de Sn, quedando desprotegida la hojalata.

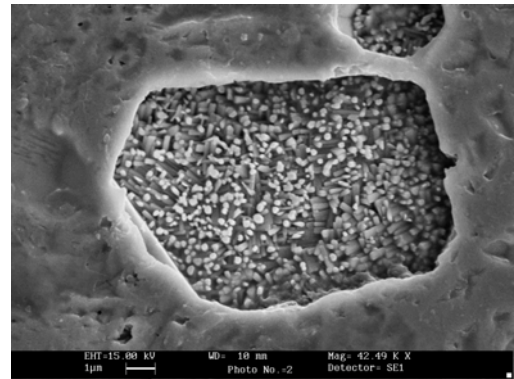
Fig. 2. Zona con desestañado de la hojalata.

Mientras que en la Fig. 2, se observa en detalle el desestañado, presencia de cristales, sobre sustrato de acero, por acción del medioambiente del envase.

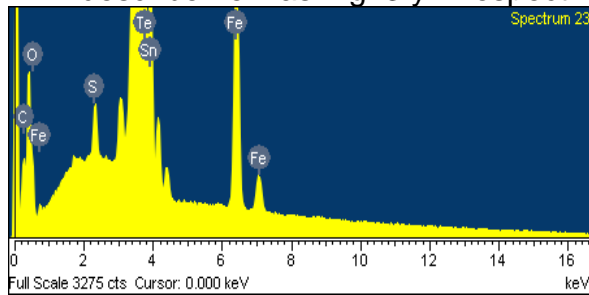
Element	Weight%	Atomic%
C K	1.98	12.19
O K	4.18	19.35
S K	0.78	1.79
Fe K	12.46	16.51
Sn L	78.73	49.08
Te L	1.87	1.09
Totals	100.00

Fig. 3. Espectro % en Peso de Tarro # 1.

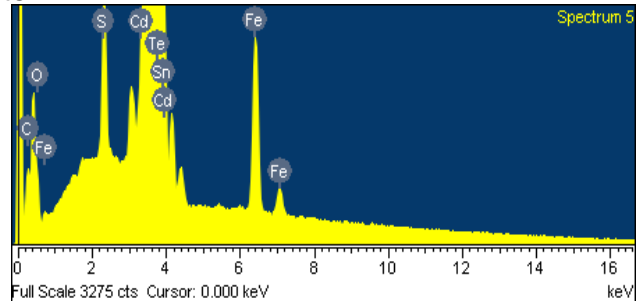
Element	Weight%	Atomic%
C K	1.75	11.38
O K	3.38	16.46
S K	2.22	5.39
Fe K	8.05	11.24
Cd L	0.38	0.27
Sn L	82.48	54.21
Te L	1.75	1.07
Totals	100.00

Fig. 4. Espectro % en Peso de Tarro # 2.

De la tabla 1 se desprende que el Tarro # 2 está ligeramente dañado por ataque químico que el Tarro # 1 debido a que se detecta más Fe microestructural por el desestañado ocurrido.

Lo anterior, se asocia también a un mayor porcentaje de azufre presente (2,22 %), que es un valor alto en la superficie de la hojalata.

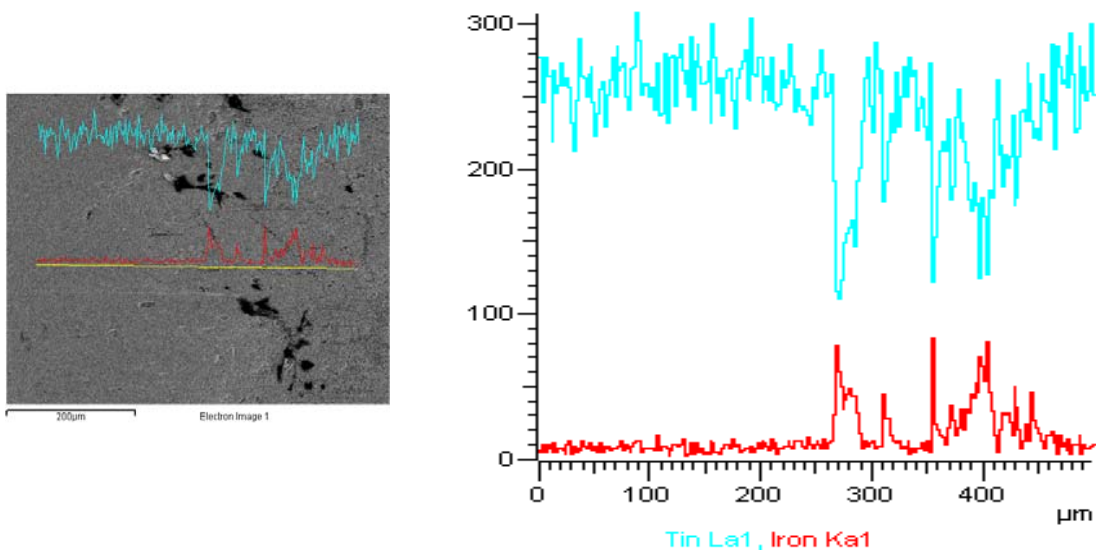
En la Fig. 5 se observa la zona de interfase. La mitad izquierda (~250 μm) de la macrofotografía SEM corresponde a zona protegida que no evidencia desestañado. De la mitad hacia la derecha es la zona atacada si con pérdida de capa de pasivación y desestañado homogéneo.

Fig. 5. Scanline que evidencia ataque de superficie hojalata, comparada con superficie protegida en unión cuerpo envase.

En la Fig. 5 se tienen los cambios de composición del Sn y del Fe, color azul y rojo respectivamente. Hasta los ~250 μm el “Sn” es alto en cantidad (zona no atacada) y pasando a la zona de ataque el “Sn” baja en promedio a la mitad. Se registra entonces, el desestañado ocurrido. Lo anterior, se ratifica con el análisis del “Fe”, pues al inicio casi no se detecta por la protección del “Sn” pero pasando a la zona atacada la cantidad de “Fe” se incrementa significativamente, evidencia de la degradación del sustrato protector.

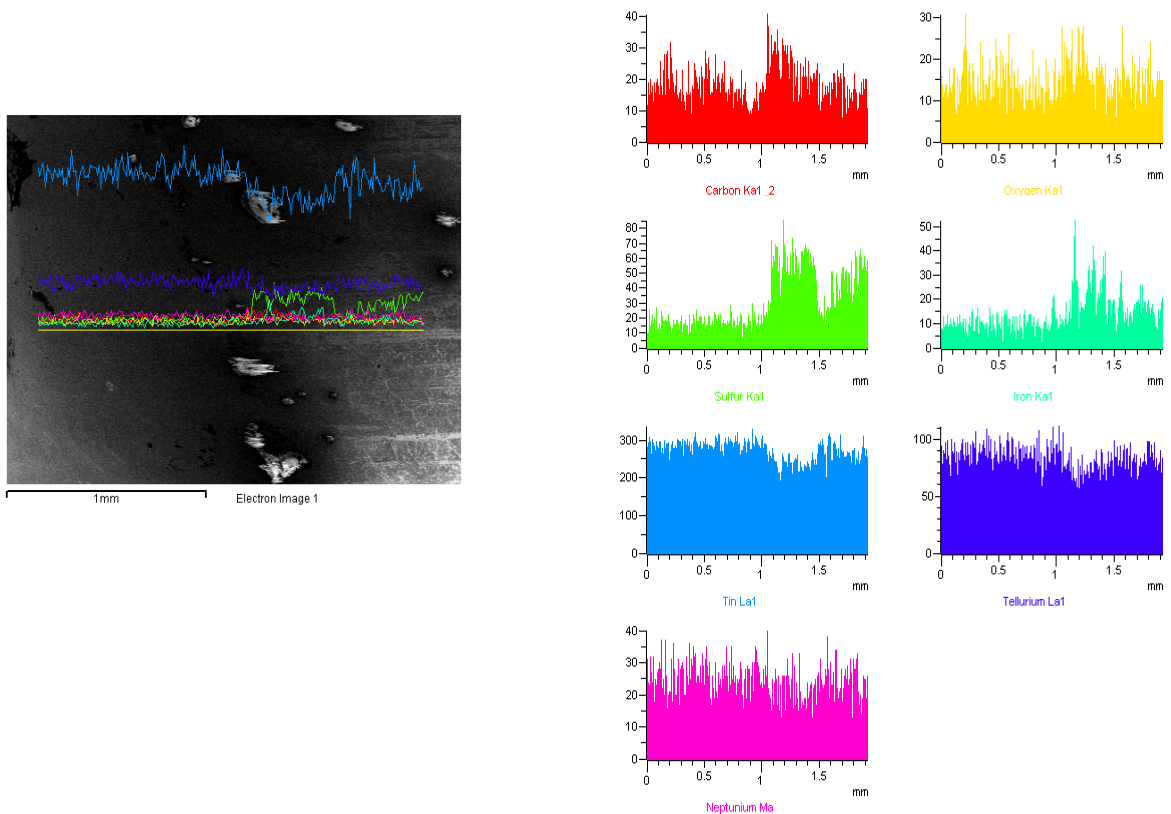
Fig. 6. Análisis químico de zona protegida y dañado por efecto del azufre.

En la Fig. 6, se tiene que la zona protegida se amplia a ~1 mm y continua después en la línea la zona atacada y desestañada.

El cuadro del “S” (color verde claro) evidencia el cambio de su cantidad sobre 1 mm se incrementa en 5 veces. Disminuye el “Sn” y se incrementa el “Fe” por acción del azufre sobre la superficie de la hojalatas del envase.
