# **INFORME ANALISIS DEFECTOS DESPRENDIMIENTO BARNIZ TARROS CONSERVAS MARISCOS**

## **1. OBJETIVOS ANALISIS ENVASES.**

Se trata de envases de Hojalata CORUS , con espesor de 0.17 mm, DR 520 E1. El barniz epoxifenólico modificado exterior es HW 462 A.

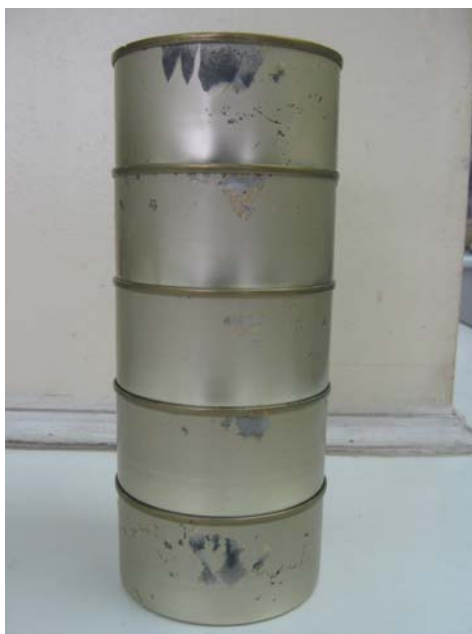
Todos los tarros proporcionados por INESA muestran el mismo tipo de falla, desprendimiento del barniz dejando expuesta la hojalata. Las fallas se localizan principalmente en la mitad superior del cuerpo del envase, mas cerca del borde superior, tal como se aprecia en la Fig. 1.

**Fig. 1 Envases con fallas de barniz en la hojalata.**

Se evidencia en todas las zonas donde se localiza el desprendimiento del barniz, que hay pequeños puntos de rombos geométricos, que mantienen su forma, al crecer durante el desprendimiento del barniz protector de la hojalata.

Las rayas que se aprecian a simple vista sobre la hojalata no son tales sino solo desechos del barniz o productos de corrosión de la hojalata. La hojalata no evidencia daños mecánicos superficiales de ninguna naturaleza en la muestras analizadas.

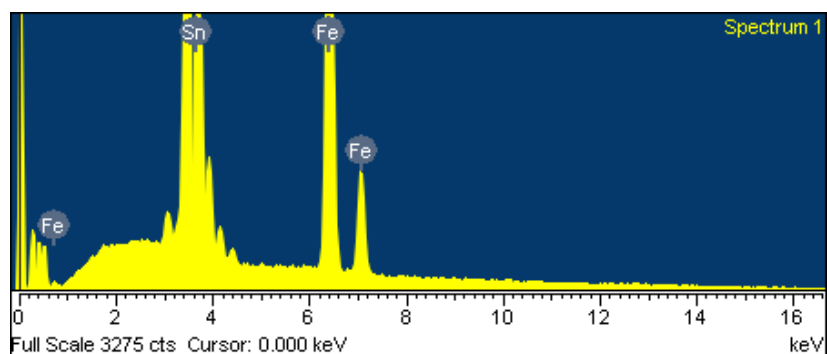
El microanálisis de energía dispersiva rayos X confirma que se trata de una hojalata estañada, la que no evidencia ningún tipo de contaminación en la superficie de la hojalata sin defectos, Fig. 2.

**Fig 2. Espectro EDAX de análisis composición química superficie hojalata.**

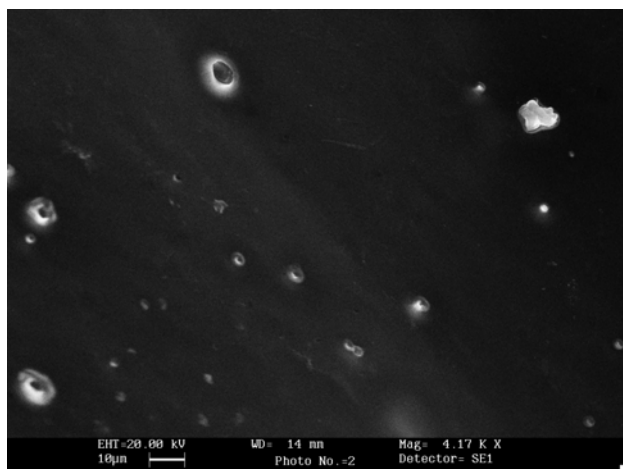
- a) El barniz evidencia una gran porosidad como se observa en la Fig. 3.

**Fig. 3 Morfología porosa del barniz envase**

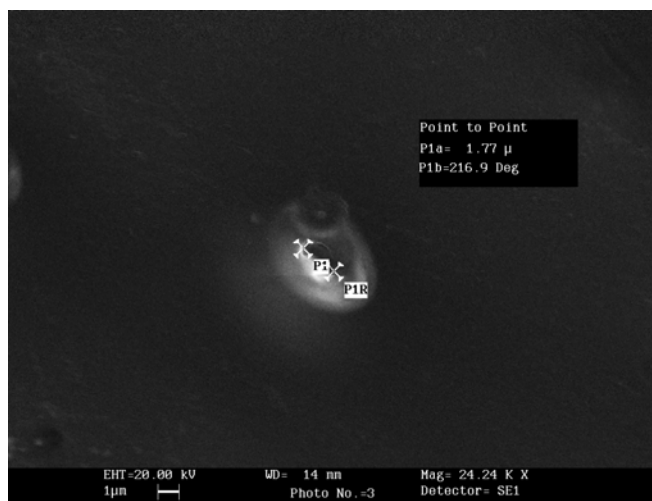
Con mayor detalle podemos apreciar el tamaño poco frecuente de los poros en el barniz que escapa a un barniz adecuadamente procesado en envase, Fig 4 y 5.

**Fig.4 Características del tamaño de poro del orden de 1.77  $\mu$ m**

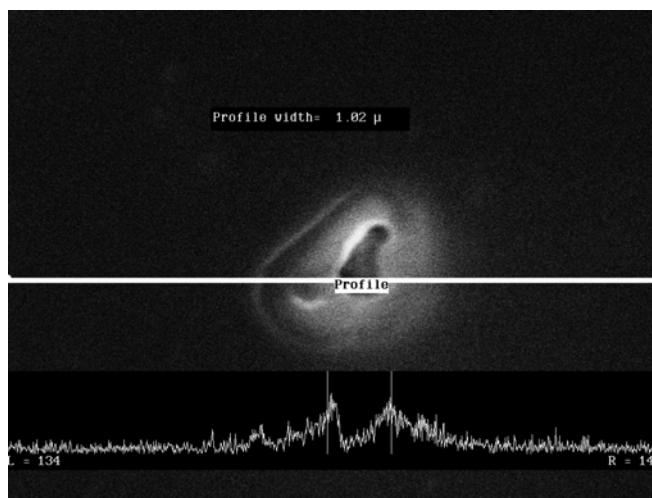
**Fig. 5. Morfología poro y tipografía respecto a superficie barniz, con ancho de 1.02  $\mu$ m.**

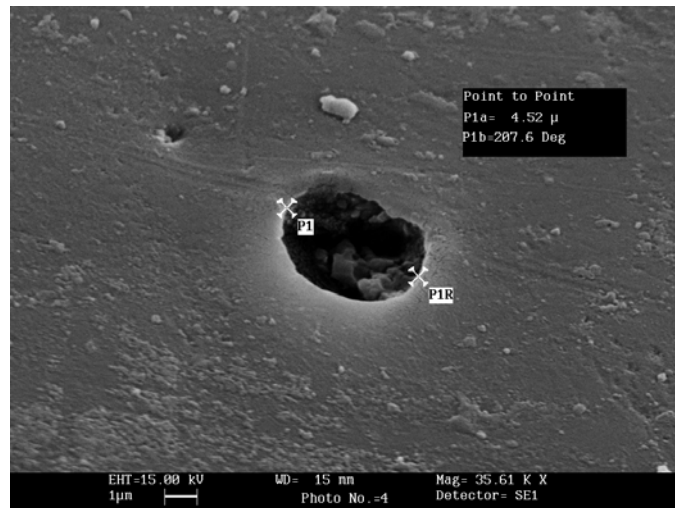
- b) El barniz desprendido arrastro a material de la hojalata degradada por efecto de microcorrosión metálica como se observa en Fig 6.

**Fig. 6. Se aprecia en el poro del barniz que están retenidos desechos de la microcorrosión de la hojalata.**

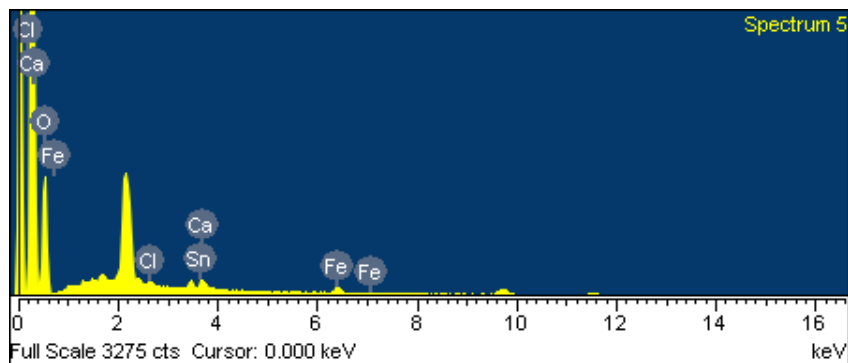
Al efectuar un microanálisis en dichos desechos se aprecia que esta constituidos por óxidos de Sn, Fe, Ca con presencia en pequeño porcentaje (1.6%) de Cloro, Fig 7.

**Fig. 7. Presencia de desechos microcorrosión de la hojalata en el barniz, contaminación por Ca y Cl del medioambiente en que estuvo expuesto el envase.**

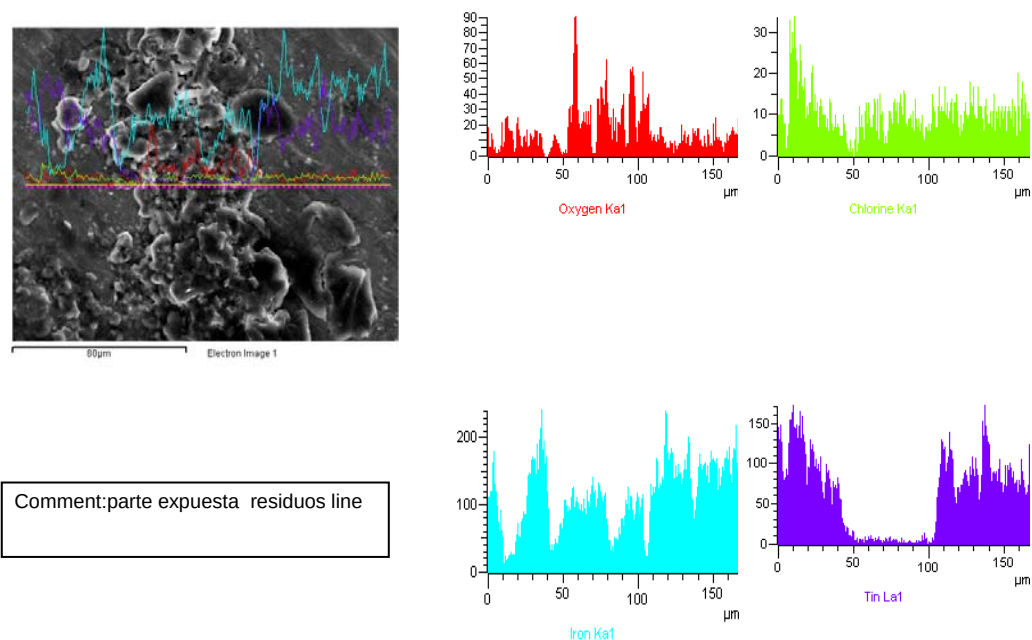
Al efectuar un mapping químico de los desechos, se obtiene información de la presencia y ubicación de los constituyentes de la hojalata y contaminantes, Fig. 8.

**Fig. 8. Mapping residuos de hojalata en barniz con productos de corrosión del Fe(zona central) con presencia iones Cloro altamente corrosivo. En las zonas laterales se detecta Sn .**

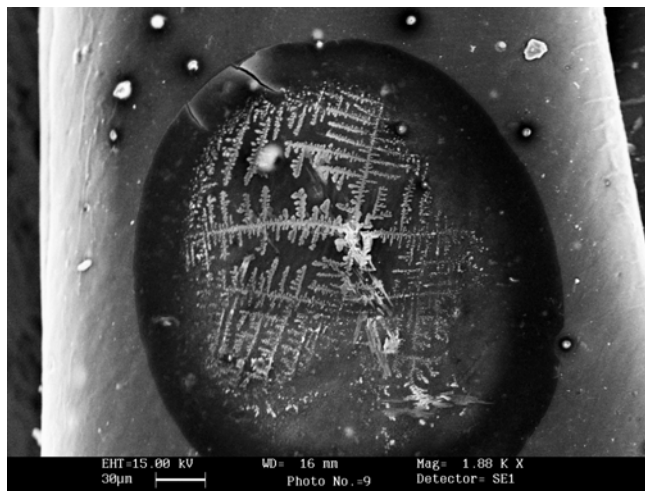
Un análisis mas en detalle permitió caracterizar un poro del barniz con gran cantidad de cloro en forma de cristales, elemento agresivo que origina microcorrosión de la hojalata, Fig. 9.

**Fig. 9. Poro en el barniz desprendido saturado en Cloro en forma de cristales.**

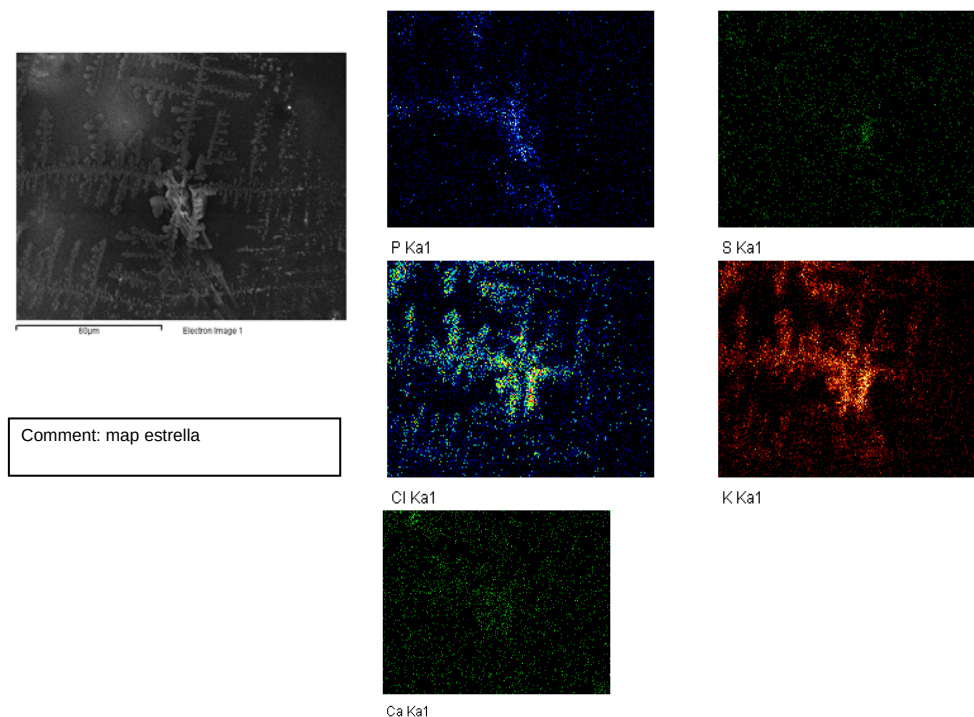
Al efectuar un mapping de estos cristales en el poro se evidencia la presencia de contaminantes de P, S, K, Ca y Cl, con la ubicación de estos elementos en la morfología del poro, Fig. 10.

**Fig. 10. Mapping cristales en el poro barniz, con presencia de contaminantes externos.**

La presencia y detección de los contaminantes son propios de un ambiente marino, agua no tratada, o fluidos de limpieza.

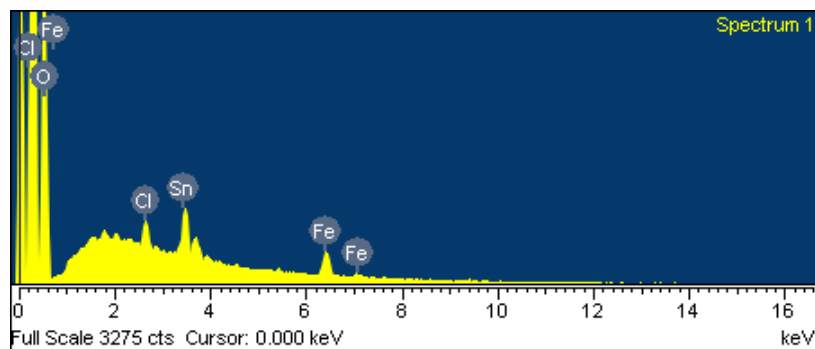
- c) Al efectuar un análisis en zonas cercanas a la del desprendimiento de barniz en los envases, se detecta igualmente la presencia del Cl en rangos que van de 0.4 a 2.69 % de Cloro, Fig 11 (archivo atún y poner espectro plástico cubierta.doc ).

**Fig. 11. El microanálisis EDAX detecta constituyentes de la hojalata (Fe,Sn) y contaminación con Cl.**

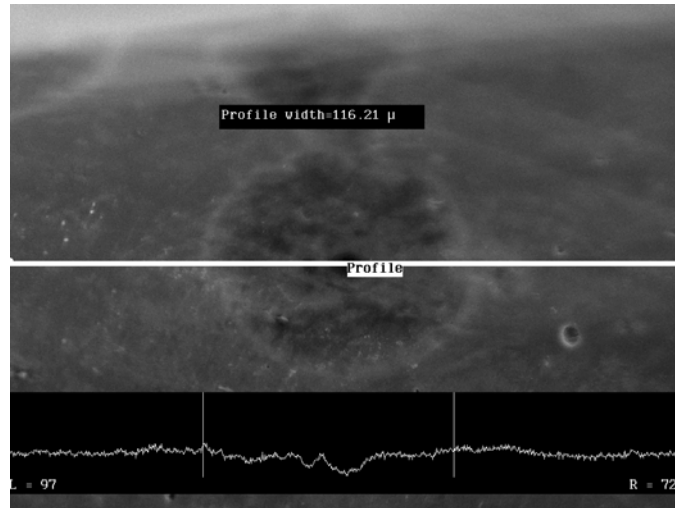
- d) Análisis de zonas degradadas del barniz en el cuerpo del envase, muestran una zona porosa que se formó a partir de la reacción química de elementos contaminantes mencionados, especialmente Cl, con la hojalata, dando origen a productos de corrosión, que se incrementan en volumen facilitando el desprendimiento del barniz poroso, Fig. 12 y 13 ( archivo imágenes con fotos atún 006 y 007 TIF)

**Fig. 12. Morfología daño barniz con propagación de su desprendimiento por efecto microcorrosión metálica.**

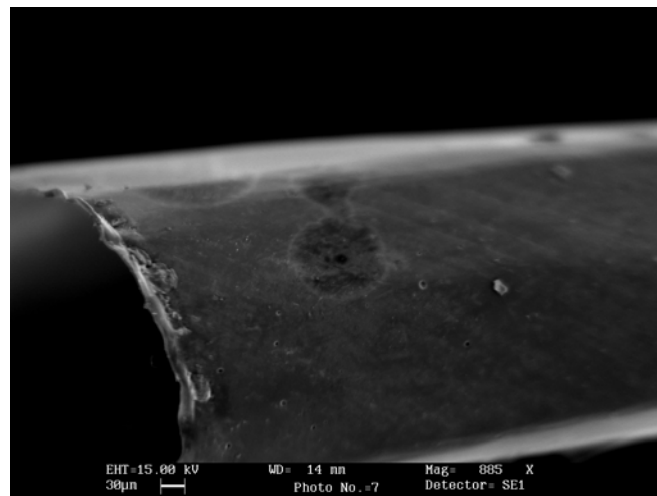
**Fig. 13 Desprendimiento de barniz con zona degradada por microcorrosión hojalata.**

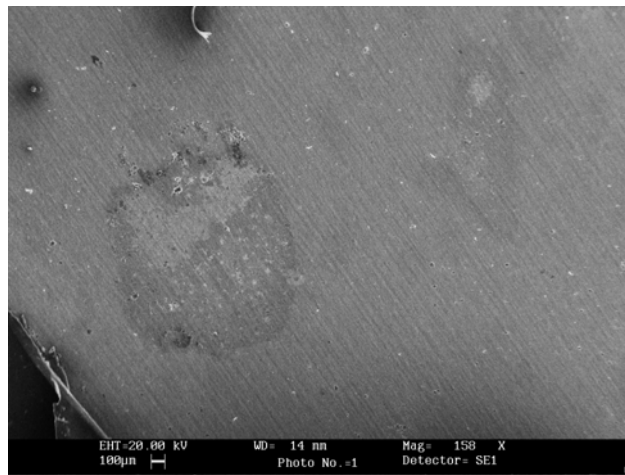
- e) La caracterización de la hojalata en la zona del desprendimiento del barniz evidencia una zona oscura de ataque electroquímico, originado por la porosidad del recubrimiento protector y la presencia de Cl y otras sales, que difundieron bajo el barniz lo cual también fue detectado en los microanálisis.

**Fig. 14. Morfología de daño en la hojalata bajo zona desprendimiento barniz.**
