# **INFORME TECNICO**

## **EVALUACION DEGRADACION ENVASES ALCACHOFAS**

Evaluación de la degradación de envases de hojalata, que contiene conserva de alcachofas, que han evidenciado un desestañado interno a nivel superficial. Se estudia el deterioro ocurrido, se caracteriza el tipo de daño, para determinar las probables causas de la degradación del material.

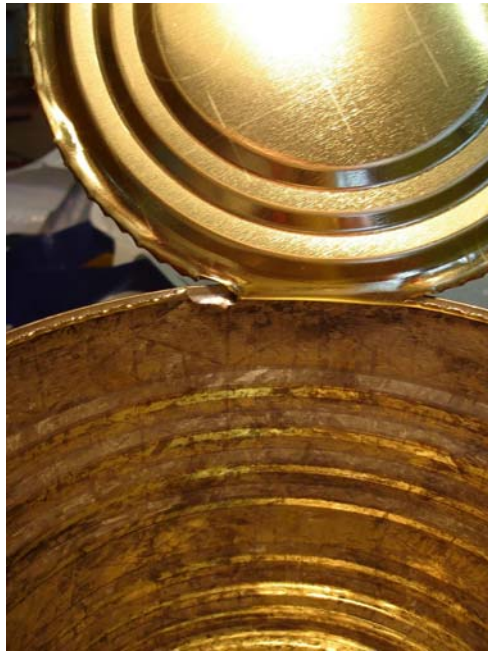
**Fig 1. Apariencia interna envase con zonas degradadas y desestañado.**

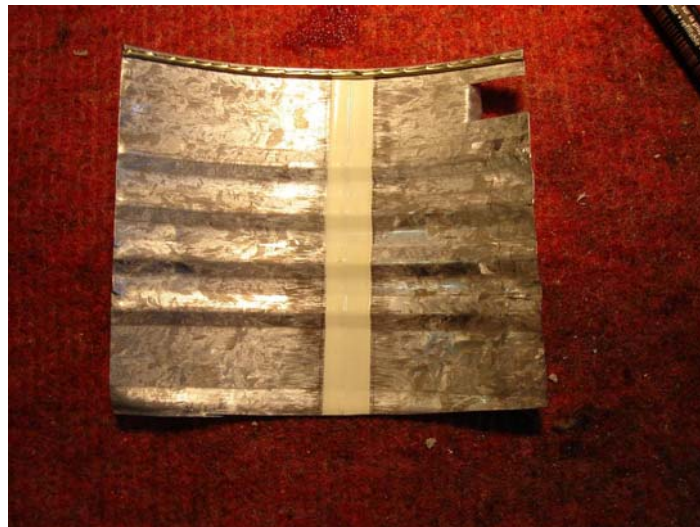
**Fig 2. Zona de referencia toma de Muestras análisis, según protección plástica, con degradación superficial hojalata.**

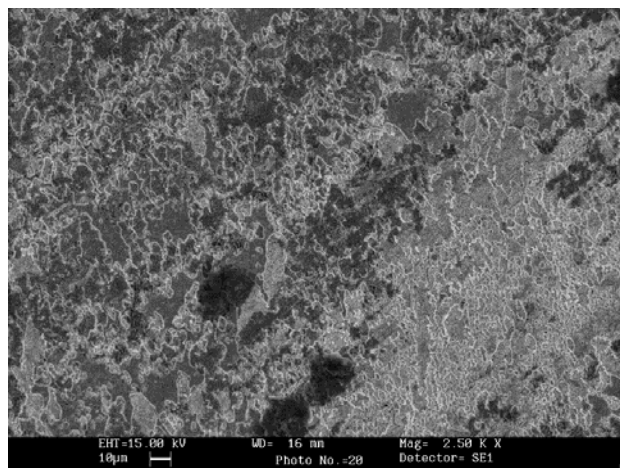
**Fig. 4. Morfología daño, se aprecia intenso desestañado, 2.5 Kx.**

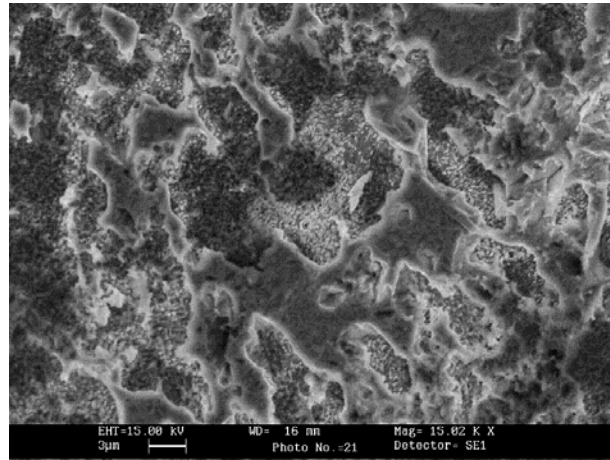
**Fig. 5. Morfología hojalata desestañada con mayor magnificación. Se observa desestañado Sn libre y óxidos de estaño con restos o bordes no atacados. Los cristales muestran una orientación normal ,15.02 Kx. Aproximadamente el 80% del campo esta atacado.**

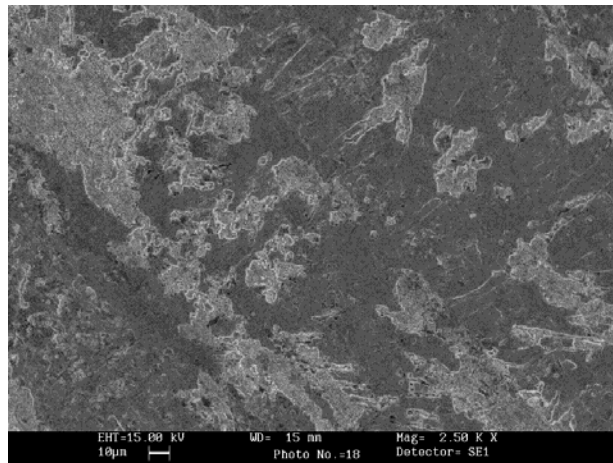
**Fig. 6. Zona con ataque parcial, desestañado hojalata 2.5 Kx.**

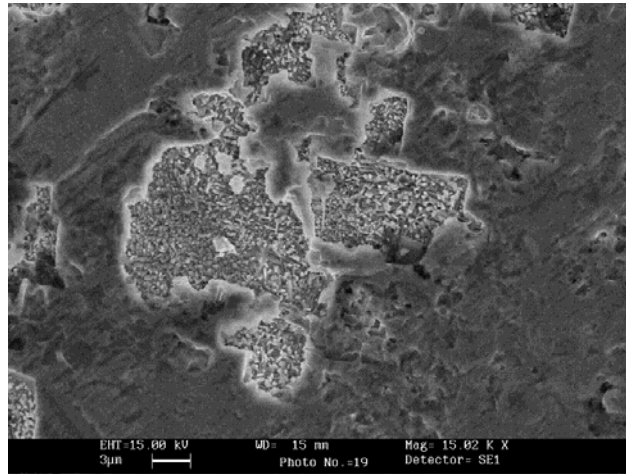
**Fig. 7. Observación con mayor aumento, se aprecia desestañado irregular Sn libre y óxidos de estaño, orientación cristalina discontinua, 15.02Kx Aproximadamente 60% zona dañada.**

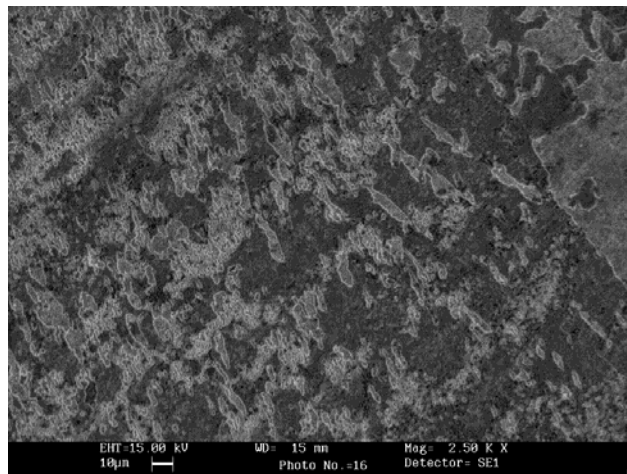
**Fig. 8. Degradación superficial con intenso desestañado hojalata , 2.5 Kx.**

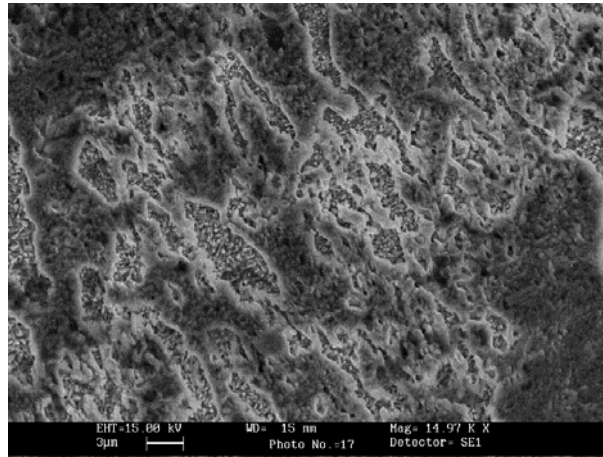
**Fig. 9. Mayor magnificación zona desestañada, cristales con orientación discontinua y diferentes grados de ataque por el medio conserva 15.02 Kx Aproximadamente 80-90% zona con ataque.**

En ninguna de las muestras se observa que el daño o ataque haya alcanzado al acero base de la hojalata, el daño es solo desestañado.

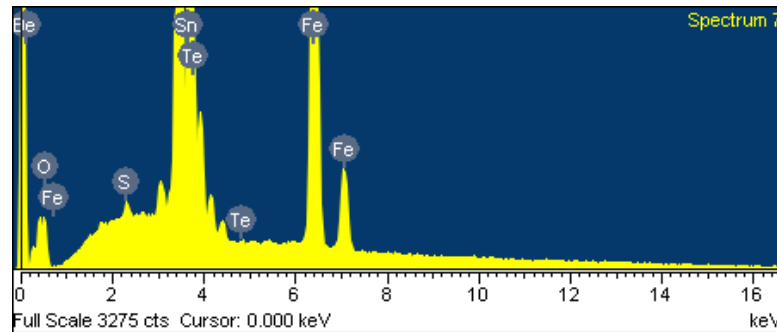
Del microanálisis se obtiene que en el nivel superior del envase se tiene además del Fe y Sn una mínima presencia de contaminación por azufre en el rango de 0.20-0.27%, Fig 12. No se detecto azufre en los niveles medio ni inferior del cuerpo envase hojalata.

**Fig. 12. Espectro representativo zona superior envase.**

Por otra parte, el mayor desestañado se observa también en la parte superior del envase, dado que disminuye desde la muestra de control( sin ataque) desde aproximadamente 98% a 46% .

De acuerdo a la metodología utilizada para envase de hojalata, se tiene un significativo desestañado interior del cuerpo, siendo mayor el ataque por el medio conserva alcachofa en la parte superior del envase, zona en que se detecto la presencia de un pequeño porcentaje de azufre.

Sin embargo, si bien es cierto el azufre acelera la degradación, el desestañado ocurrió en toda la superficie interna de la hojalata. No hay evidencia, que este elemento sea el que gatillo el proceso de corrosión interna, pues de ser así solo hubiese sido preferentemente en la zona superior, además que no se detecto en el resto de la superficie del material dañado.

De acuerdo a lo anterior, el desestañado debe ser indagado en cuanto al proceso térmico aplicado al envase, espesor adecuado del estañado dado lo agresivo de las alcachofas y el pH tipo ácido del vegetal en conserva.

Se recomienda, evaluar el espesor del estañado y determinar las condiciones de choques térmicos a que fue sometido el envase.

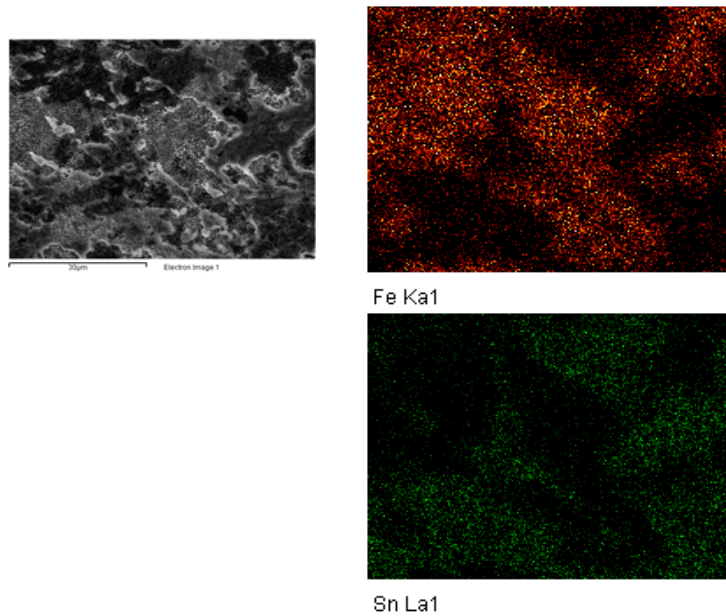
**Fig. 13. Mapping parte superior, distribución Sn y Fe en la muestra hojalata.**

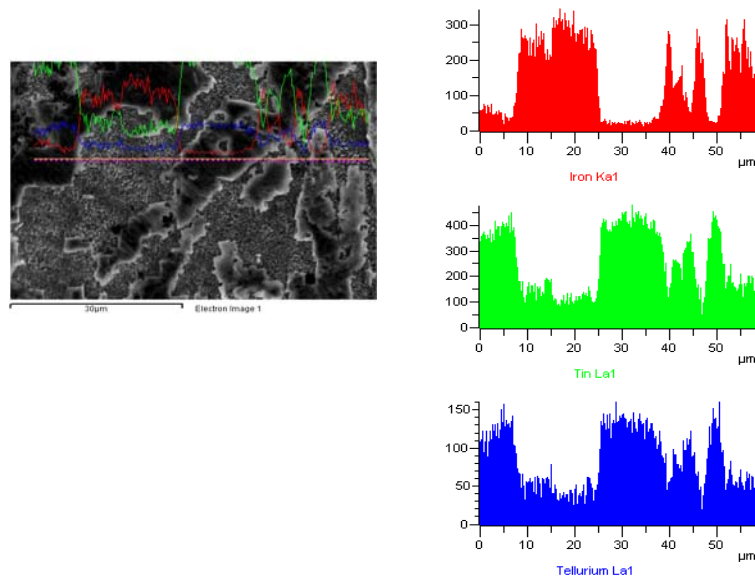
**Fig. 14 Mapping parte media cuerpo hojalata, distribución Fe, Sn y Te. No se alcanza a atacar acero base en el desestañado.**

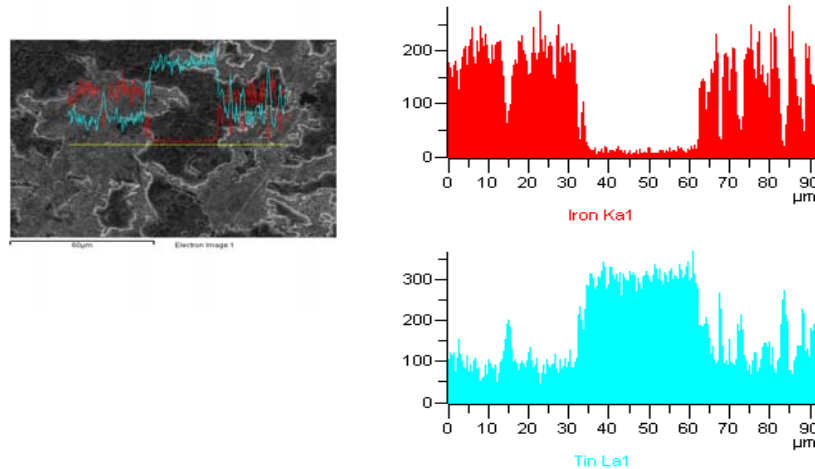
**Fig. 15. Mapping parte inferior cuerpo hojalata, distribución Fe y Sn en la muestra, no hay ataque acero base.**
