# **INFORME TECNICO**

## **EVALUACION DEGRADACION ENVASES ALCACHOFAS**

Evaluación de la degradación de envases de hojalata, que contiene conserva de alcachofas, que han evidenciado un desestañado interno a nivel superficial. Se estudia el deterioro ocurrido, se caracteriza el tipo de daño, para determinar las probables causas de la degradación del material.

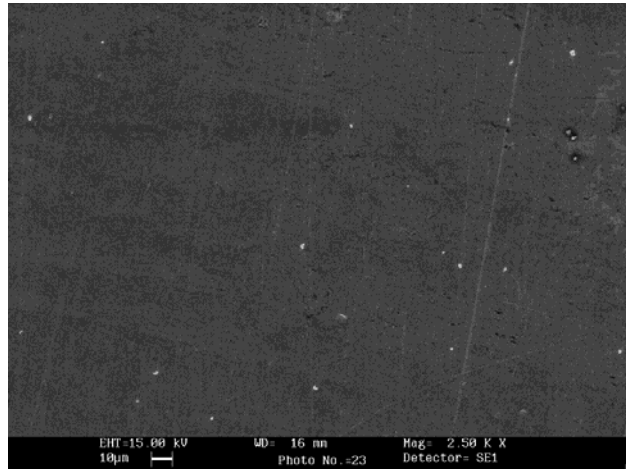
La caracterización de una zona sin daño en la hojalata se tiene en la Fig 3

**Fig. 3. Superficie interna hojalata sin daño, morfología típica de hojalata estañada, SEM.**

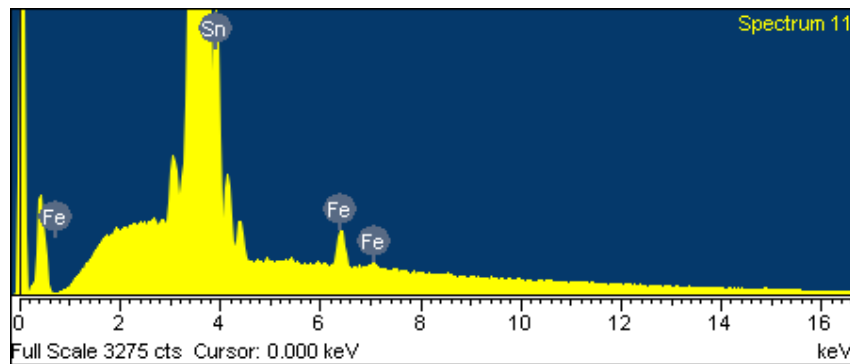
Se comprueba por microanálisis que no hay contaminantes, solo se registra Fe y Sn constituyentes básicos de la hojalata, Fig 10.

**Fig. 10. Microanálisis que evidencia porcentajes de Fe y Sn de la hojalata**

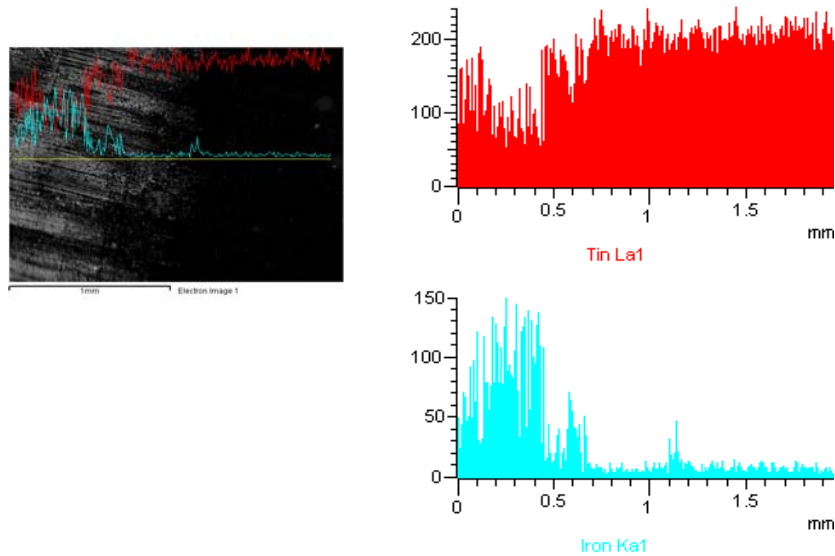
Por otra parte el mapping o distribución de elementos de Fe y Sn en la muestra de control (no dañada) evidencia que el desestañado es mínimo y que todo el acero base esta protegido por sustratos de estaño, Fig 11.

**Fig. 11. Mapping zona no dañada, sin desestañado.**
